秋田県東成瀬村消雪用水源井戸における
アクアフリード工法試験施工報告書

平成19年9月

東成瀬村産業建設課
株式会社 自然科学調査事務所
アクアフリード工法技術協会

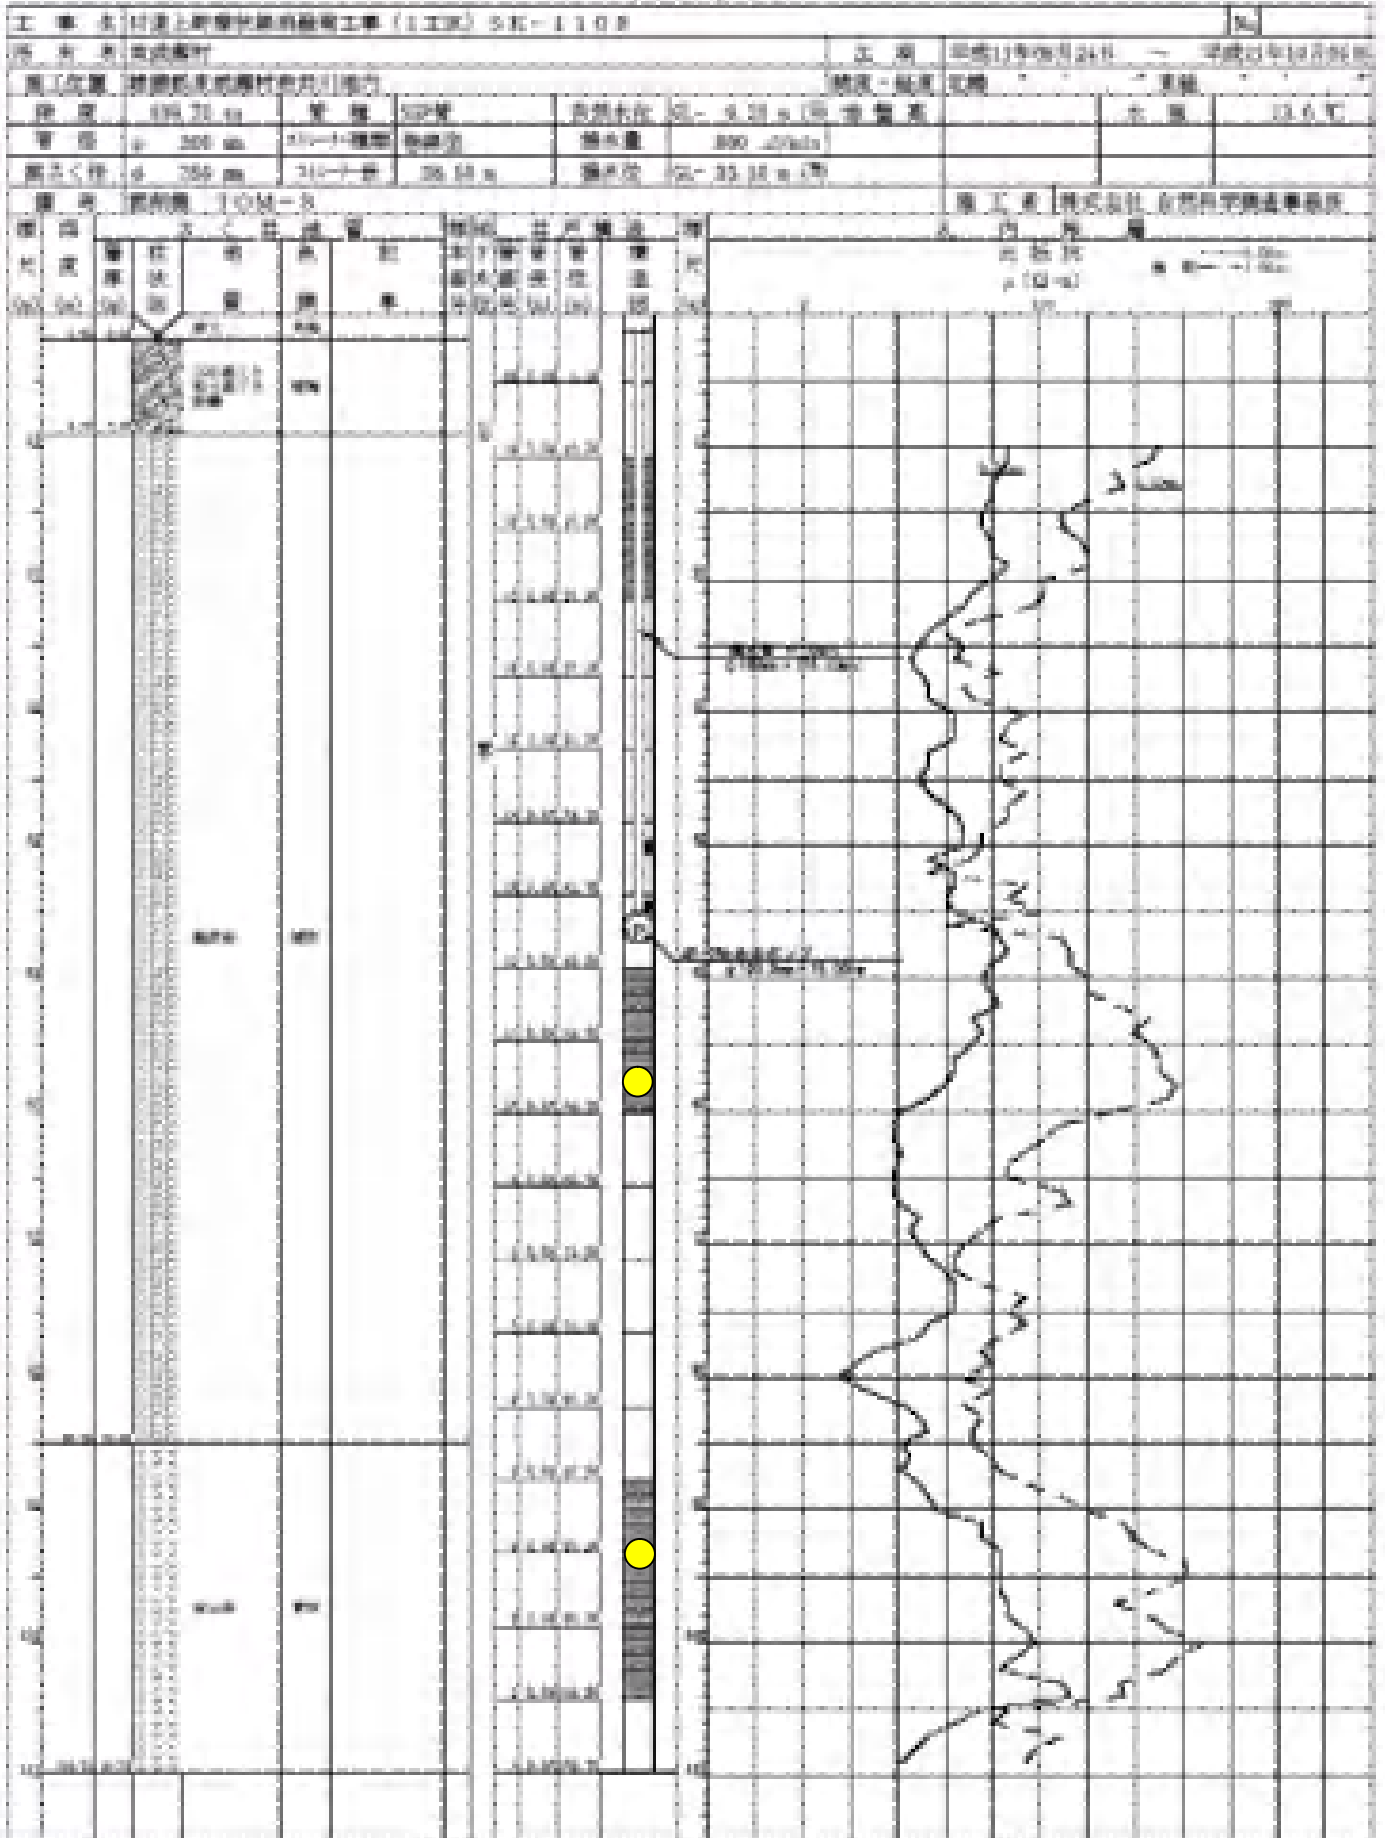
図 - 2 井戸柱状図

(●の位置にアクリド工法の炭酸ガス注入管を設置。 ~ はスクリーン位置と番号)

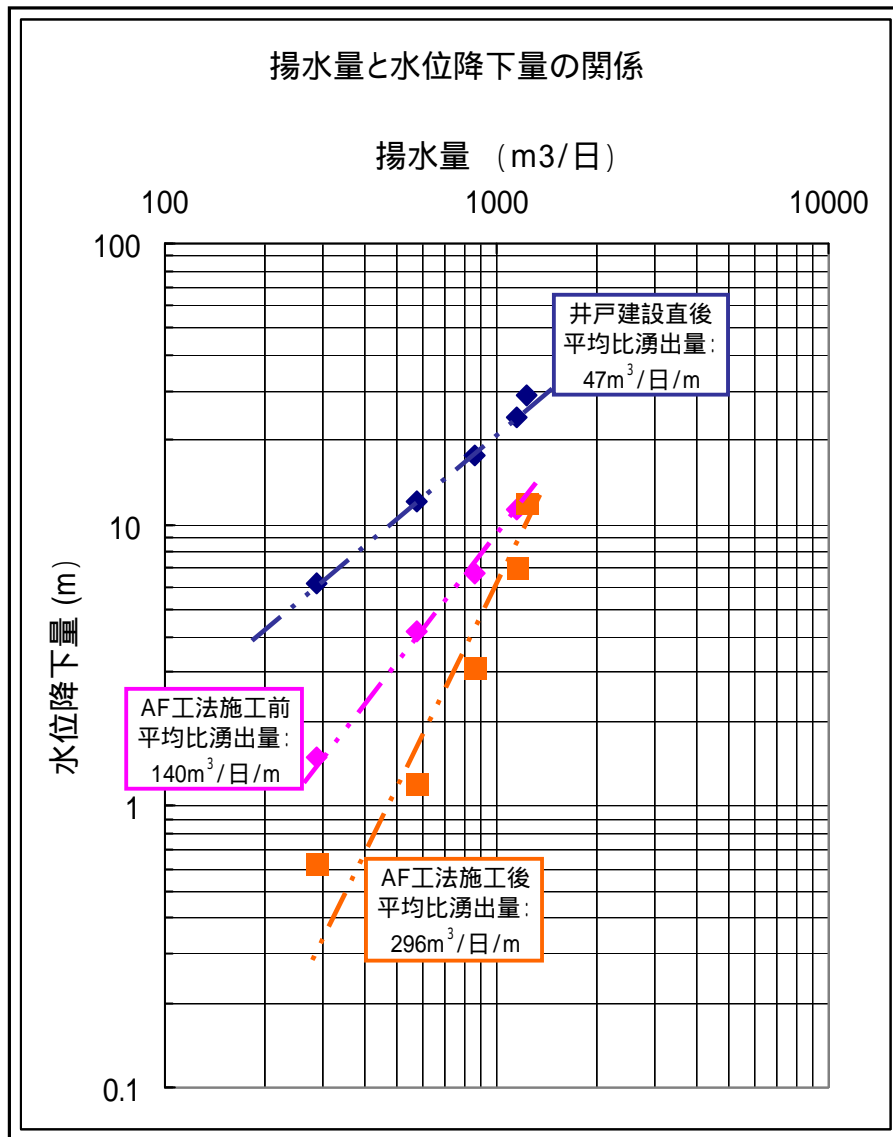
図 4 2号井戸の揚水量と水位低下量の関係図

これらのデータから、本井戸の比湧出量（段階揚水試験での各段階の平均値）は、井戸建設時の $47\text{m}^3/\text{日}/\text{m}$ から、約8年を経た今回の井戸改修工事前には $140\text{m}^3/\text{日}/\text{m}$ と約3倍増加し、その後のアクリド工法施工によって $296\text{m}^3/\text{日}/\text{m}$ とさらに2.1倍増加したことがわかる。

一般に、井戸は建設後老朽化が進み、比湧出量も少しずつ低下していく。比湧出量は、水位低下量1m当たりの揚水量であり、この値が大きな井戸ほど少ない水位低下量で大量の水が取水できることを意味する。本井戸において建設後約8年を経て、井戸改修工事などその間全く行わなかったにもかかわらず、比湧出量が約3倍も増加した理由は定かではないが（井戸からの揚水によって凝灰岩内のみず道が開口・発達した可能性も考えられるが）、アクリド工法を施工した後は、比湧出量がさらに2.1倍増加したことから、アクリド工法の井戸能力回復効果が十分に発揮できたと評価できる。

因みに、アクリド工法をこれまで施工し、施工前と施工後に揚水試験を実施している57井戸での比湧出量増加率（施工後の比湧出量/施工前の比湧出量）は平均で2.1倍であり、本井戸でもこれまでの井戸同様の揚水能力改善効果が確認できたと云える。

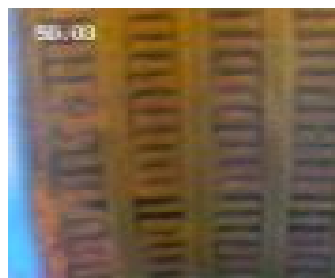
スケールによりスロット部が閉塞している。	スケールが剥離してスロットが確認出来る。
9.0	7.0		玉石混り粘土混り砂礫	暗褐色		20 5.50 5.20

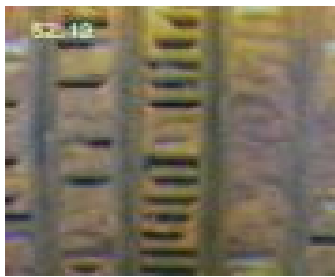
スケールによりスロット部が閉塞している。	スケールが剥離してスロットが確認出来る。
15.5	32.7		凝灰岩	暗灰		15 5.50 32.70

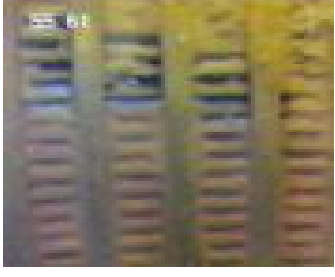
スケールが厚く付着しておりスロット部が閉塞している。	スケールが剥離され、スロットが確認出来る。
65.0	76.0		安山岩	青灰		5 5.50 87.70

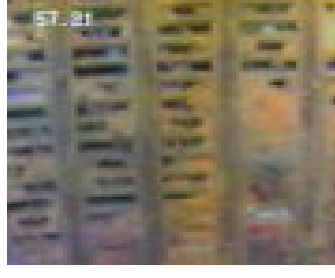
スケールによりスロット部が閉塞している。	スケールが剥離し、スロット部より充填砂利が確認できる。
109.7	24.7					1 5.50 109.70
