福島県郡山市湖南町消雪用水源井戸における
アクアフリード工法試験施工報告書

平成21年5月

郡山市湖南行政センター
アクアフリード工法技術協会

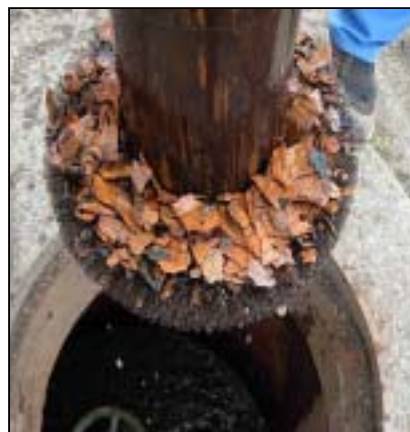
写真－1

ブラッシング洗浄では、充填砂利と揚水管や水中ポンプに付着していたものと同様の固結したスケールが薄板状になって回収された（写真－1）。

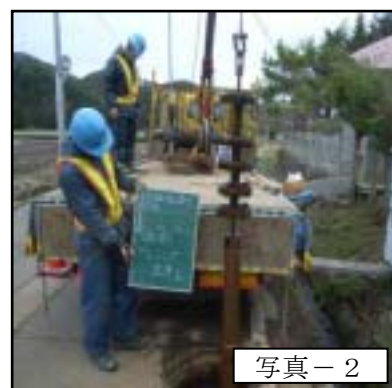
【④ブラッシング洗浄】スクリーン部内側の閉塞物質を削ぎ落とすためにブラッシング洗浄を行った。長さ2mの円筒状の錘（おもり）に外径約255mmのワイヤロープブラシを取り付け、これをパワーウィンチを用いて井戸底から井戸頭部までの上昇と降下を繰り返し、井戸ケーシングやスリットスクリーンの内側をブラシ洗浄した。ブラッシング洗浄では、充填砂利と揚水管や水中ポンプに付着していたものと同様の固結したスケールが薄板状になって回収された。（写真-2）

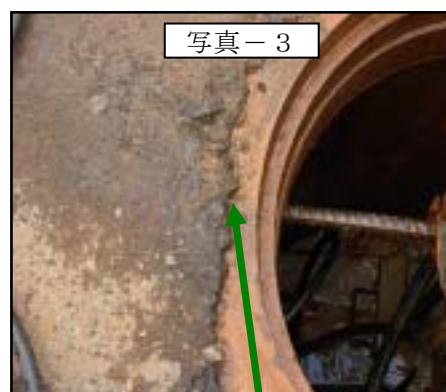
液化炭酸ガスを搭載した10tonタンクローリーを井戸傍に横付けし、気化器やコントロールユニットとの接続を完了させ、4月22日午前8:30から下流側での最初の炭酸ガス注入を開始した。気化炭酸ガスを3分程度注入したところで、マンホール脇からガスが吹き始めたので（写真-3）、一旦炭酸ガス注入を停止しマンホール脇からガスが吹き止むのを待ち、再度、炭酸ガス注入を行った。しかし、2分程度で再度マンホール脇からガスが吹き出たので、この時点でこれ以上の炭酸ガス注入を断念した。結果として注入したガス量は約50kg程度となった。炭酸ガス注入後、パッカーを引き上げ、約22時間井戸を放置した。

炭酸ガスが吹き出した隙間

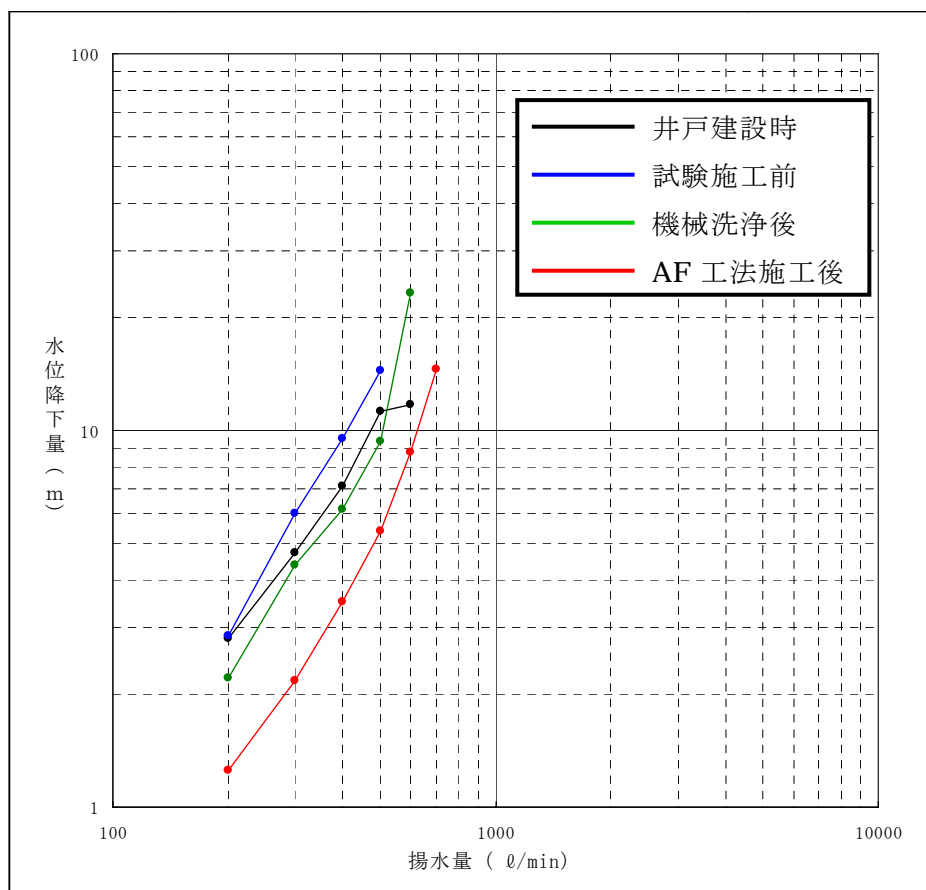
図一 2 段階揚水試験時の揚水量と水位降下量の関係図

今回の試験施工結果を見ると、機械洗浄によっても井戸揚水能力の回復は見られたが、アクアリード工法により井戸建設当初よりも 2.15 倍の、そして、改修工事施工前に比べて 2.55 倍という井戸能力の改善効果（比湧出量の増加率）を確認することができた。

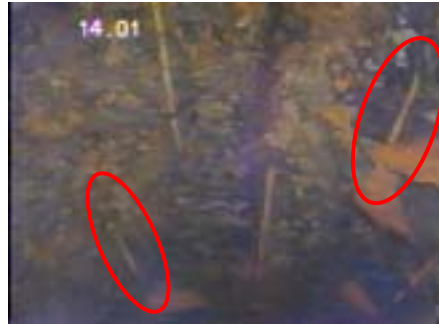
試験施工前の状況

アッフルード工法施工後

上記の写真は、深度 14m 付近で撮影したものである。試験施工前には、スリットの存在が全くわからないほど閉塞物質が固着していたが、アッフルード工法によって千鳥配置したスリットの全てが確認できるまでに閉塞物質を削ぎ落とせた。

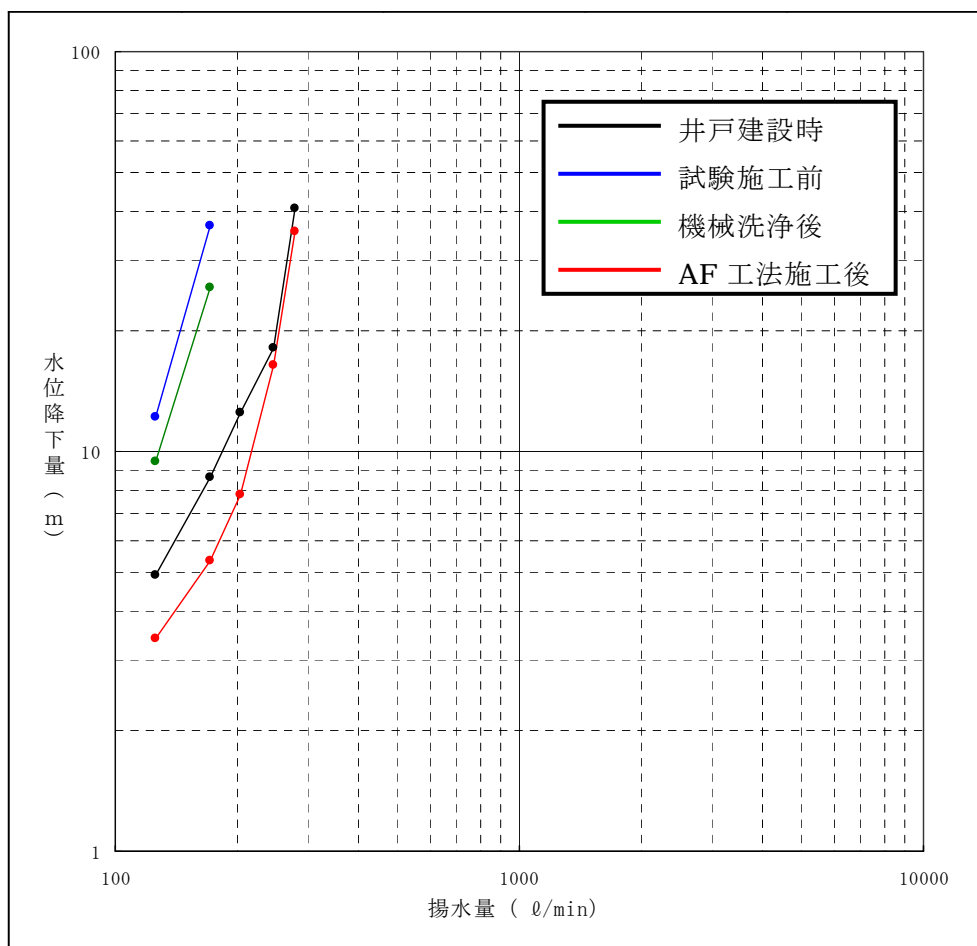
図－3 段階揚水試験時の揚水量と水位降下量の関係図

今回の試験施工結果を見ると、機械洗浄によっても井戸揚水能力の回復は見られたが、アクリド工法により井戸建設当初よりも1.5倍の、そして、改修工事施工前に比べて4.6倍という井戸能力の大幅な改善効果（比湧出量の増加率）を確認することができた。

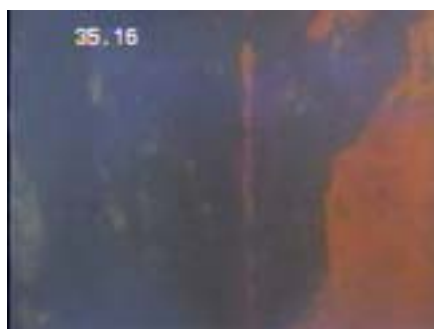
試験施工前の状況

アリアフト工法施工後

上記の写真は、深度 35m 付近で撮影したものである。試験施工前には、スリットの存在が全くわからないほど閉塞物質が固着していたが、アリアフト工法によって千鳥配置したスリットの全てが確認できるまでに閉塞物質を削ぎ落とせた。
