青森県十和田市上水道水源井戸（上田川原水源深井戸）における
アクアフリード工法試験施工報告書

平成18年7月

青森県十和田市上下水道部水道課
アクアフリード工法技術協会

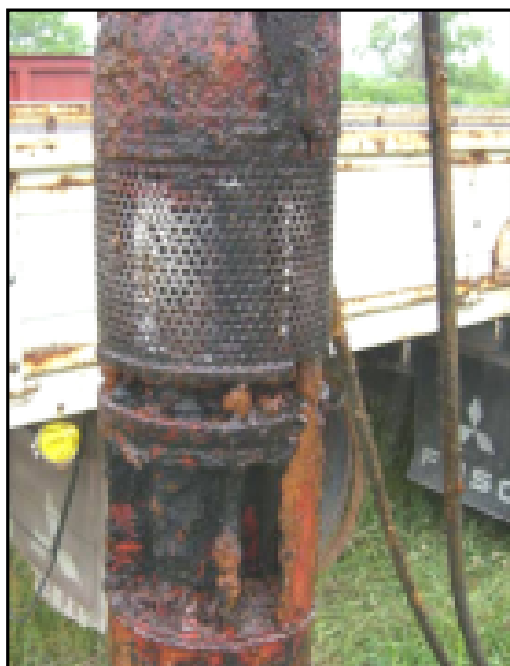
写真 - 1 引き上げ直後の既設揚水ポンプ

既設揚水ポンプは、深度 35.75m に設置されていた。引き上げたポンプや揚水管には、写真 - 1、写真 - 2 に示すように、固結したスケール（赤茶けた鉄錆、黒色のマンガン錆など）がびっしりと貼り付いていた。これらのスケールは、長さ最大 4～5cm、厚さ最大 5mm 程度の薄板状にポンプや揚水管から剥離した。

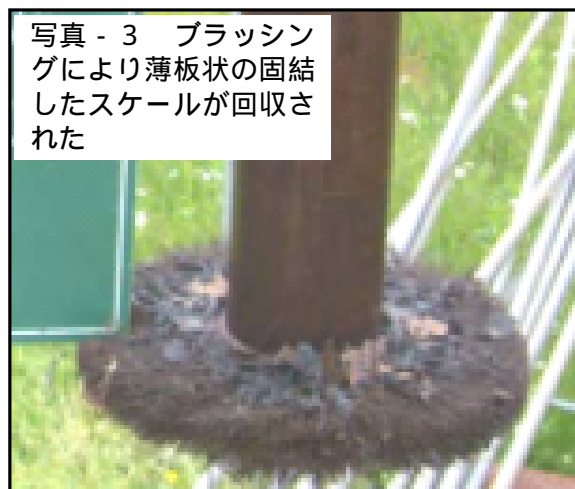
ワイヤホイールブラシには、既設の揚水管やポンプに付着していたものと同様の固結したスケールが薄板状になって回収された(写真 - 3)。

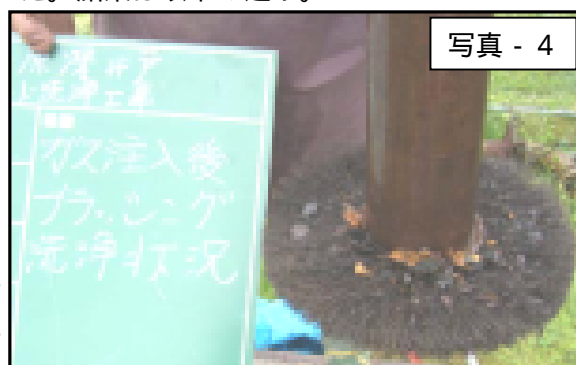
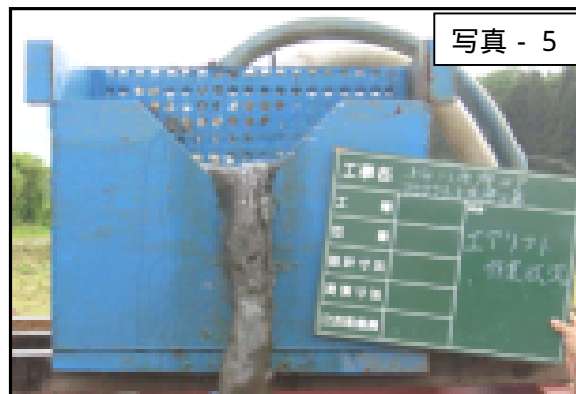
ワイヤホイールブラシには、炭酸ガス注入前のブラッシングと同様の固結したスケールが薄板状になって回収された（写真 - 4）。

エアリフトによって黒く濁った濁水とともに固結したスケール片や砂が井戸から排出された（写真 - 5）。

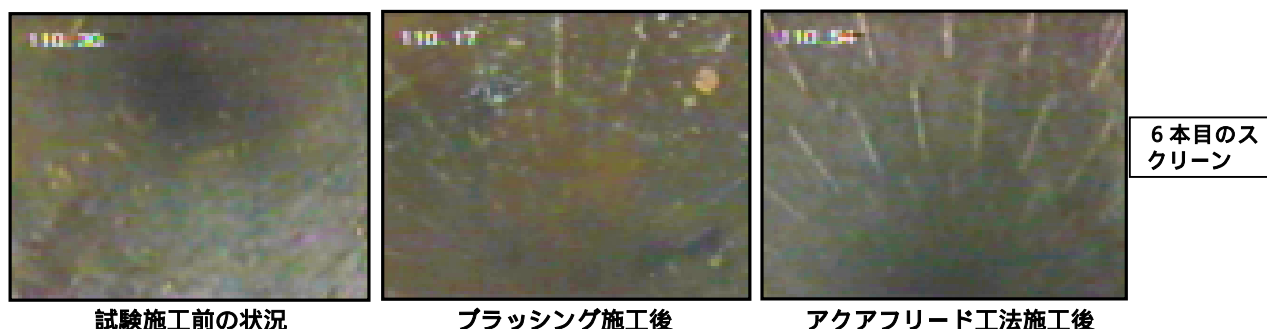
1) スクリーンのスリットが明瞭に確認できるまでに閉塞物質を除去できた。

上の写真は、深度 111.3m ~ 111.6m 付近で撮影した井戸内の状況である（写真の表示深度に 1.1m を加えたものが実深度）。6本目のスクリーンの内部を、斜め上から下を覗き込む形で撮影した写真であり、試験施工前には、スリットの存在が全くわからないほど閉塞物質が固着していたが、ブラッシングによりその約4割程度が、そして、アクアフリード工法によって千鳥配置したスリットの全てが確認できるまでに閉塞物質を削ぎ落とせた。
