青森県十和田市上水道水源井戸（上田川原水源深井戸）における
アクアフリード工法試験施工報告書

平成18年7月

青森県十和田市上下水道部水道課
アクアフリード工法技術協会

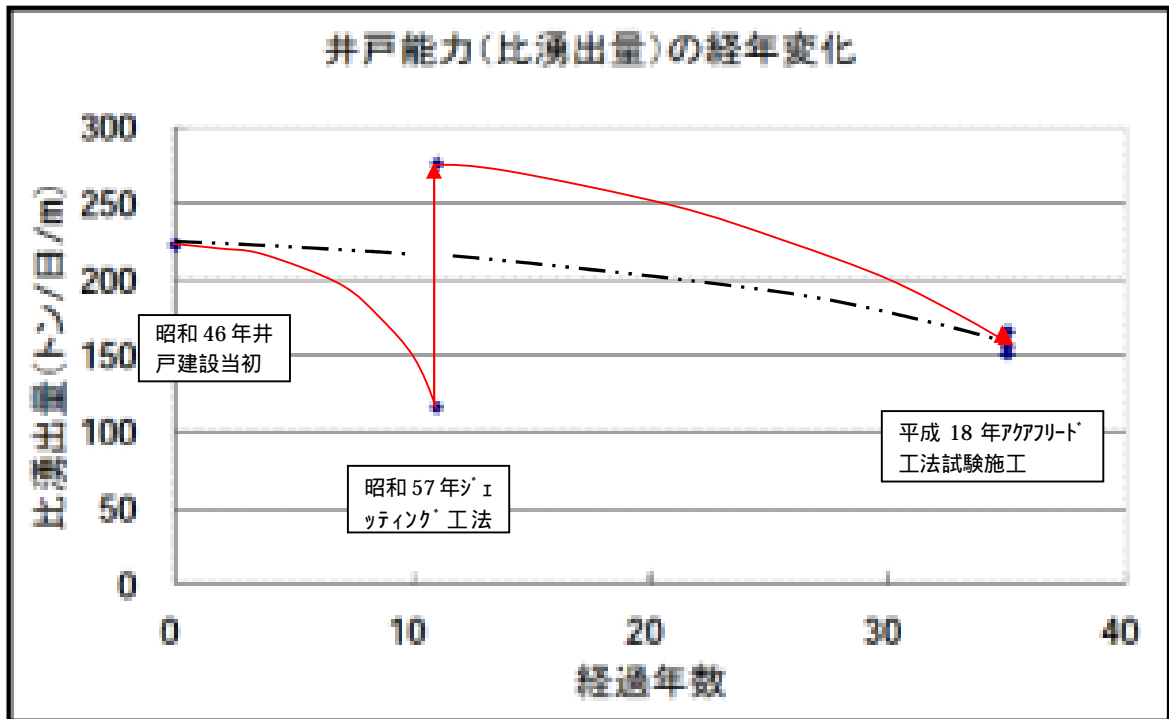
図 3 井戸能力の経年変化

この平均比湧出量が本井戸の経年の井戸能力を表現するものと考え、井戸建設後の年数と平均比湧出量の関係をプロットしてみた(図3)

同図の赤い線は、これまでの揚水試験結果を忠実に追いかけた線である。この図で、昭和57年のジェットング工法実施前の比湧出量(116トン/日/m)は、前述したように信憑性の乏しい値である。ジェットング工法はスクリーン部の内側に圧力を噴射してスクリーン部の目詰まりを除去する工法である。この工法によって、スクリーンの外

側の充填砂利や帯水層までを洗浄できるとは考えにくいのだが、ジェットング工法施工後の比湧出量（276 トン/日/m）が井戸建設時の比湧出量（222 トン/日/m）を大きく上回る結果となったことは驚きと云わざるを得ない。なお、井戸能力の経年変化は、単に段階揚水試験の結果だけでなく、井戸の揚水管理データなども参考にして、もっと実際に近い経年変化を推定すべきであり、図 3 に記入した朱色の線等は、その検討無しの正確さを欠く資料と見て頂きたい。

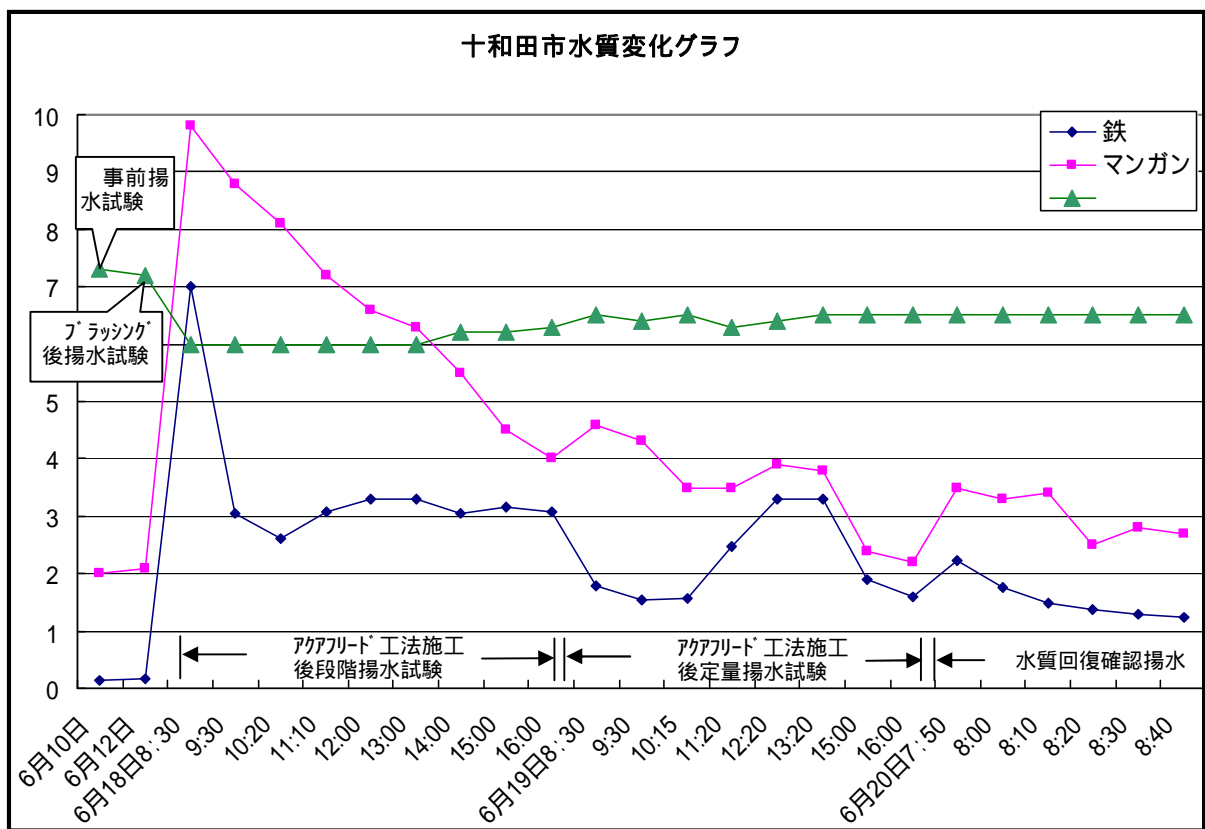
図 4 井戸から排出された水の水質測定結果
 (横軸：採水日時。縦軸の単位；鉄分含有量とマンガン含有量はmg/l、pHは無単位)

測定のタイミングは、施工前の段階揚水試験時(6月10日)に井戸から排出された水、

最初のブラッシング洗浄後の段階揚水試験時(6月12日)に井戸から排出された水、その後6月14日から6月17日にかけてアクアフリード工法の試験施工を行い、翌日18日の段階揚水試験の際に井戸から排出された水、翌々日19日の定量揚水試験の際に排出された水、そして、最後に水質の回復度を確認するために6月20日朝にも試験揚水を行い測定を行った。これらの測定結果を図 - 4 に示す。
